## bevindingen onderzoeksambtenaar m.b.t. gebreken en/of tekortkomingen

## I GEBREKEN EN/OF TEKORTKOMINGEN CONFORM BIJLAGE II BHW, ONDER 1

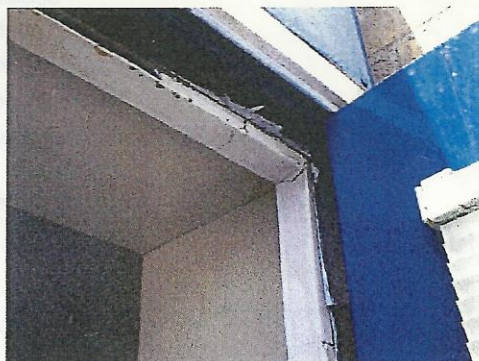
Huurder heeft tijdens het onderzoek gewezen op het in een eerder behandelde procedure onderhoudsgebrek t.w. : gebreken aan het kozijn in de gang naar het terras waardoor inwatering. Rapporteur heeft geconstateerd dat de reparatieplek aan de linker bovenkant van het kozijn enigszins gescheurd is. Op het kozijn zijn in zeer lichte mate leksporen aanwezig.
